Esse relato diz respeito a um lote que está em processo de parcelamento do solo na região norte de Maringá (As seguintes coordenadas podem ser usadas como referência: -23,39°S -51,886°W). Local do loteamento, e do desvio do canal:

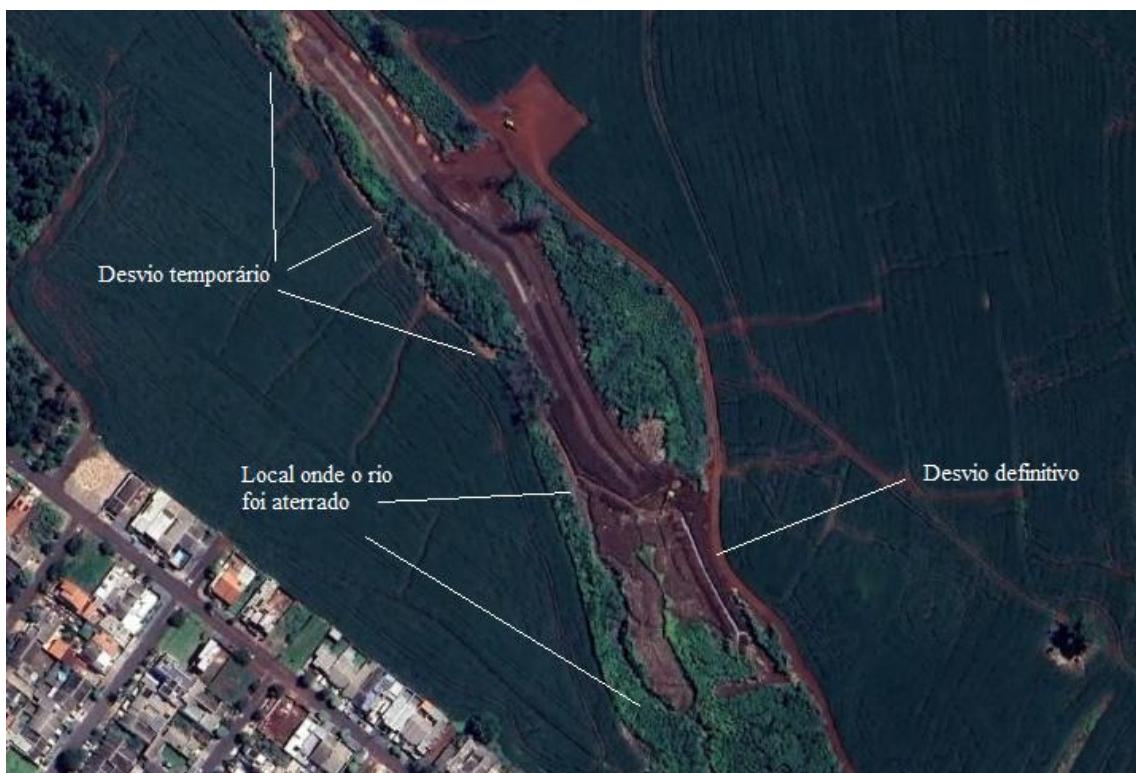
Uma série de problemas ambientais estão ocorrendo na área, atualmente. Primeiramente, há rumores de que as intervenções que estão ocorrendo no rio foram feitas por uma questão de aumentar o lucro do empreendimento. Os loteadores teriam percebido, pela geometria do lote, que se mudassem o rio de lugar, movendo a APP, conseguiram “encaixar” mais alguns lotes. Na Imagem abaixo, deixei marcado onde o rio foi aterrado e para onde o rio foi desviado (desvio definitivo).

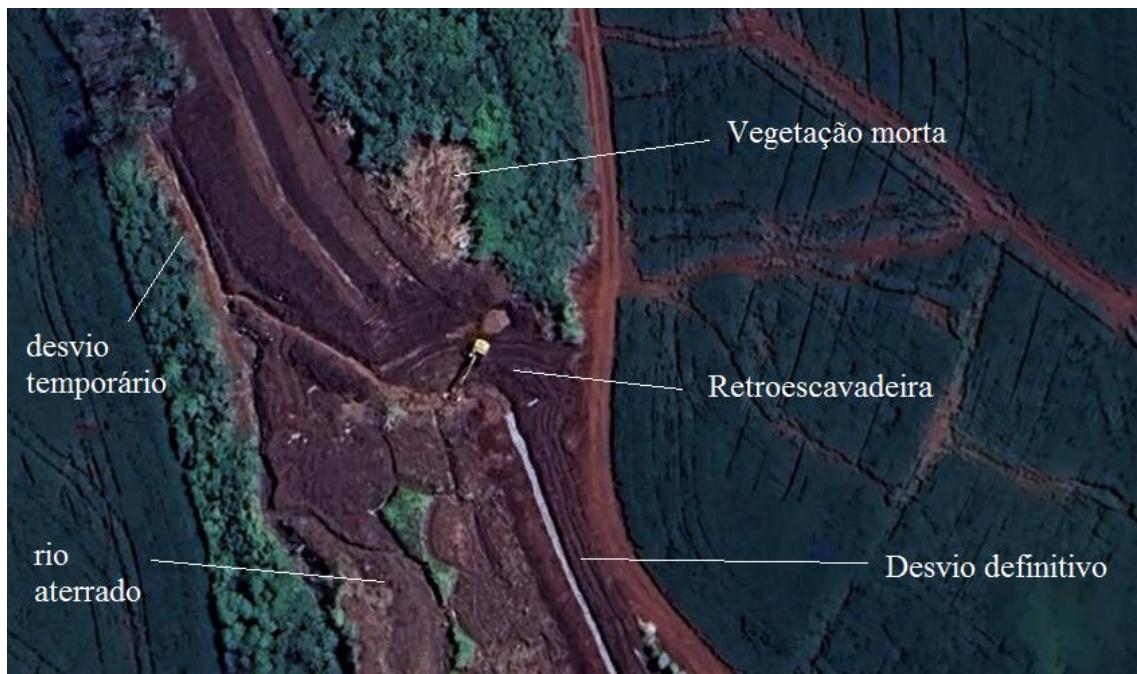
Na imagem do google Earth, de 08/02/2025, é possível inclusive ver o maquinário trabalhando:

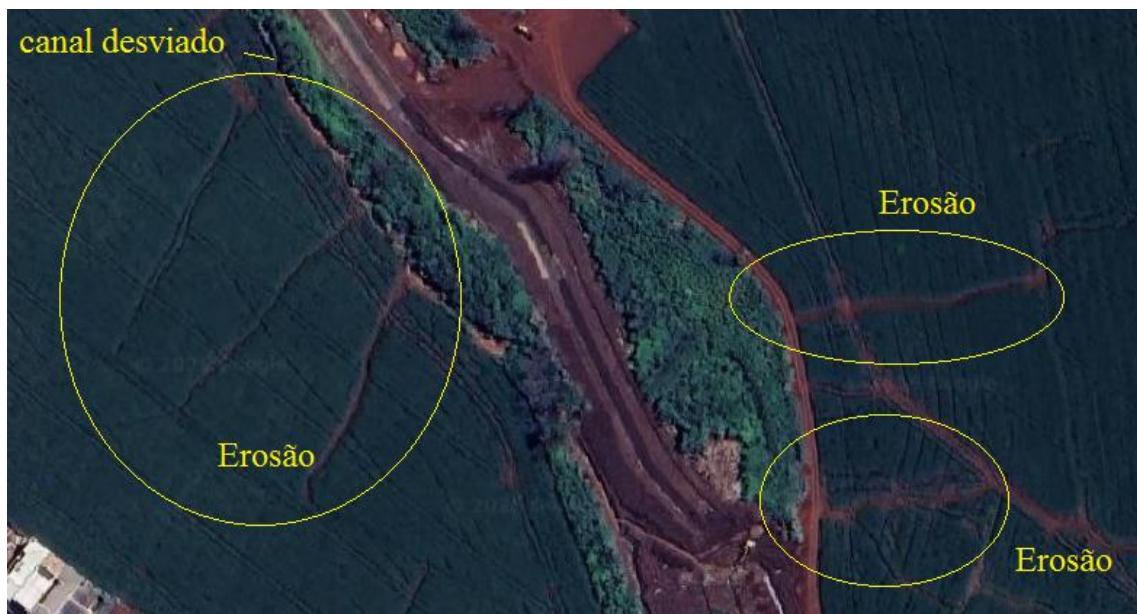
Ao longo do lote há uma série de erosões lineares, por conta da falta de cuidado com as curvas de nível, possivelmente porque não há mais grande interesse agrícola na área, já que ela será loteada. Observar que algumas dessas erosões estão findando justamente no canal desviado. Assim, o solo, a matéria orgânica, os fertilizantes e agrotóxicos que estão na lavoura estão sendo carreados diretamente para o rio.

- 1) Realizar o controle da erosão em todo o lote, nas áreas agrícolas;
- 2) Realizar um estudo aprofundado para averiguar quais foram os verdadeiros motivos para a realização dessa obra, e verificar quais foram os consultores que fizeram a proposta, bem como os responsáveis pela emissão da licença ambiental (possivelmente IAT, regional de Maringá);
- 3) Contabilizar os impactos ambientais causados;
- 4) Verificar quais são as formas de mitigação e compensação cabíveis (notar que alguns impactos são irreversíveis, como o solo erodido que foi levado pelo rio);
- 5) Verificar se, de fato, toda a obra foi feita para se “ganhar lotes”. Se sim, minha sugestão para aplicação de multa é o dobro do valor de mercado atual dos lotes que teriam sido “ganhos”.

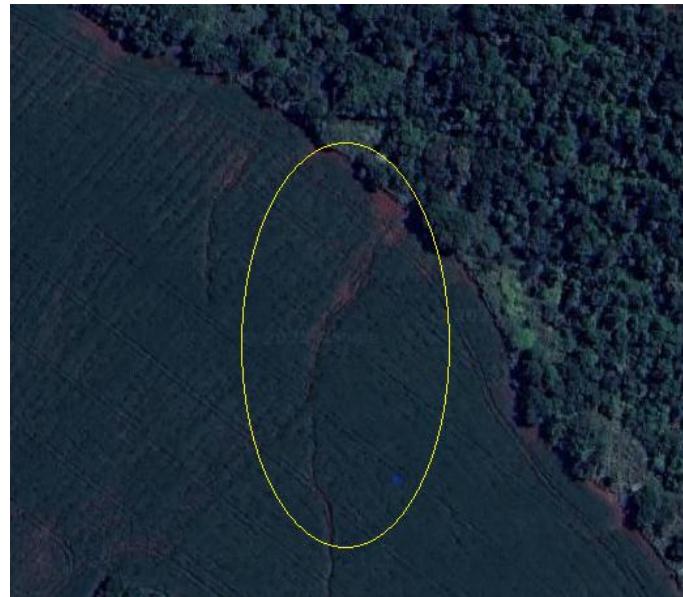
Outra erosão no mesmo lote, mais abaixo no terreno:

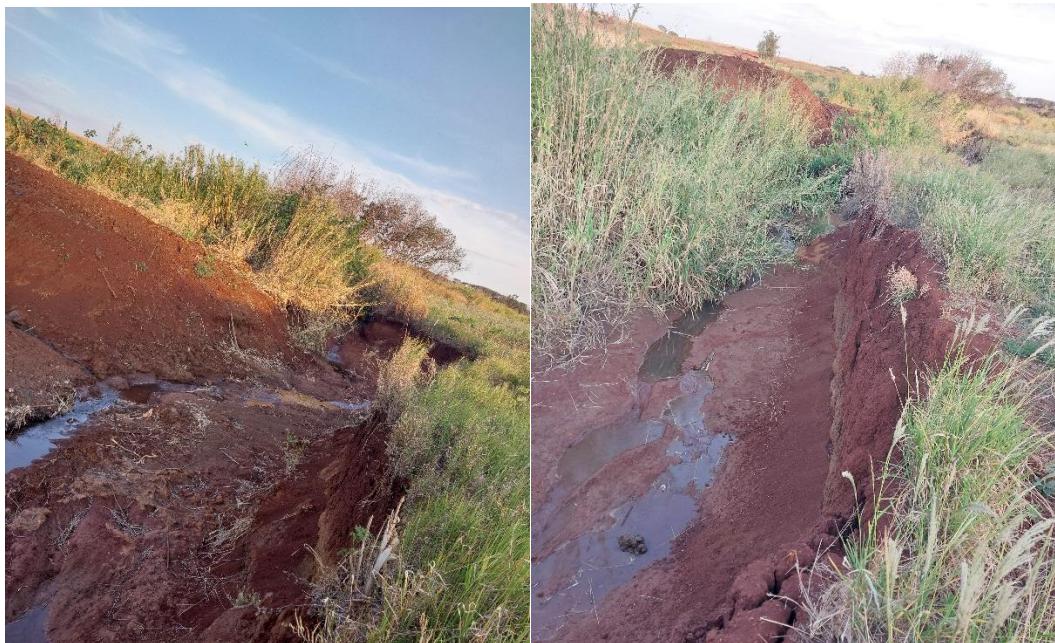
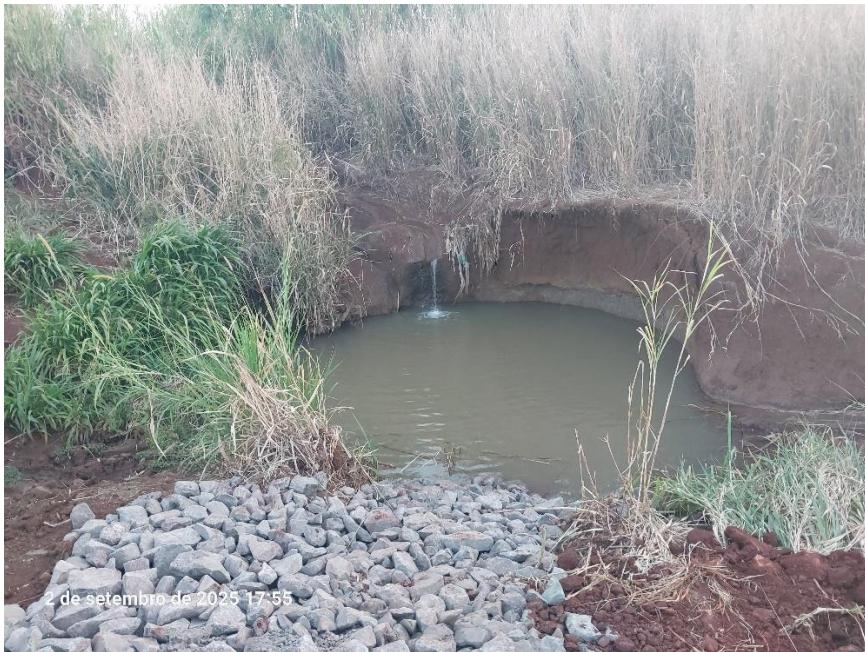
Também, como pode ser observado nas fotografias abaixo, o desvio temporário está erodindo e desestabilizando as margens, o que também carrega solo para o rio, degradando sua qualidade ambiental. Assim, podemos perceber que não houve planejamento ou qualquer previsão/antecipação/controle dos impactos ambientais provocados por esse desvio temporário, assim como não está havendo controle da erosão do solo ao longo de todo o lote.

Nas duas fotografias acima pode-se notar que o desvio temporário está erodindo as margens e desestabilizando o solo. Observar que não há qualquer proteção das margens, as enxurradas da área de cultivo estão indo diretamente para o rio.

Outra fotografia sobre os processos erosivos descontrolados que estão ocorrendo.

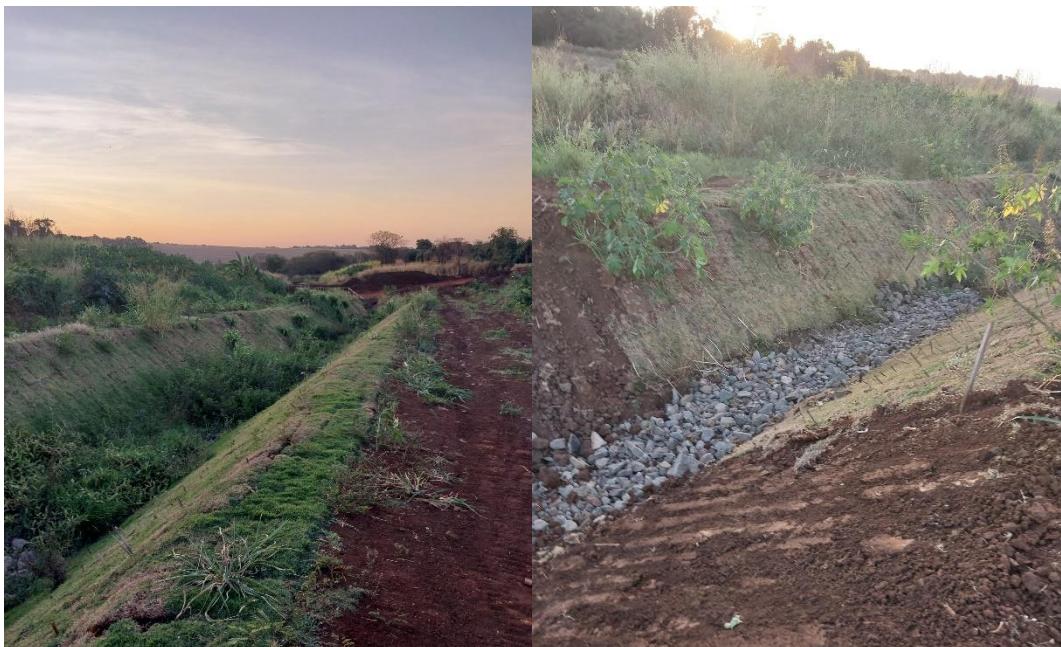
Também podemos perceber que as margens da canalização resultante, após a obra, foram recobertas com gramínea exótica. Ressalta-se que essa é uma APP, área de preservação permanente, de modo que faz algum sentido introduzir espécies exóticas? Também observar que o leito foi preenchido com blocos (rachão). Questiono, isso tem alguma coisa a ver com a preservação de uma APP?

As duas fotografias acima apontam o canal artificial que foi/está sendo feito. Observar que uma flora exótica está sendo implantada em APP (grama). Observar que esse canal não tem nenhuma relação com o meio ambiente anterior, constituindo um impacto ambiental severo – toda a ecologia local foi alterada.

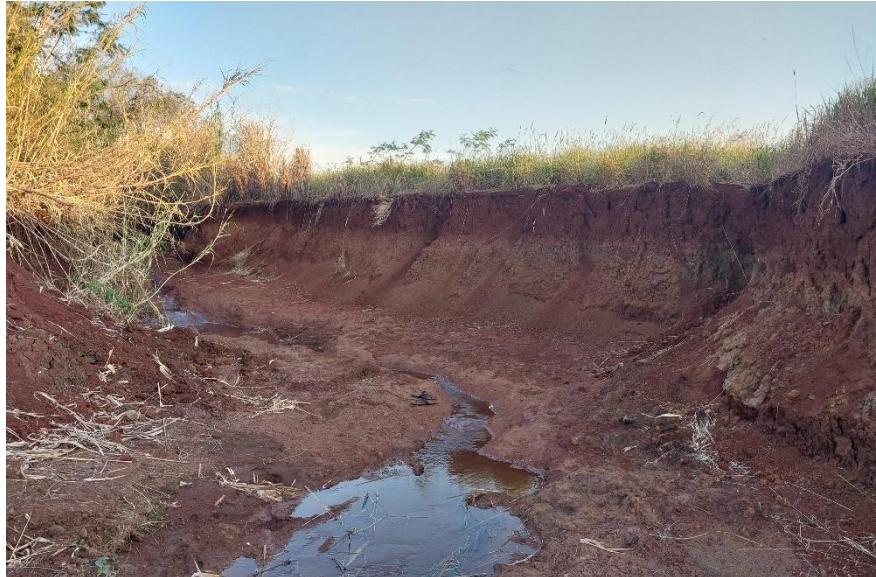
Também aponto que o projeto de desvio e canalização do rio, como um todo, possivelmente está fadado ao fracasso. Afirmo isso porque, ao observar a forte erosão que foi provocada pelo desvio temporário, em poucos meses, é bem possível que o canal projetado, recoberto com grama, já esteja subdimensionado. Isso levando em conta apenas o fluxo hídrico atual, mas após o aumento da área urbana possivelmente haverá maior entrada de água nesse canal, o que aumentará sua vazão e potencial erosivo. Outro fato é que a área aterrada eventualmente poderá ser erodida, em eventos de cheia, e o canal acabará retornando aonde estava.

Na fotografia acima é possível notar a agressividade da erosão causada no desvio temporário, em poucos meses. Isso leva a entender que possivelmente o canal artificial, com grama, não resistirá à erosão, causando mais danos ambientais ao rio, e colocando em risco as próprias estruturas que estão sendo construídas.

Dado esse conjunto de fatores, é bem possível que o canal e os bueiros não serão suficientes, havendo mais erosão e mais impactos ambientais no futuro. Também vejo como bastante provável que as tubulações que estão sendo colocadas provavelmente serão entupidas, por conta do solo, pedregulhos e vegetação que serão arrastados do canal que está acima dos bueiros. Isso poderá causar alagamentos da futura via.
